SUGESTÃO DE AVALIAÇÃO DE BENS PARA FINS DE LEILÃO

Município de Tramandaí/RS

Sugestão de avaliação de veículos, máquinas e bens diversos de propriedade do Município de Tramandaí/RS, para fins de estimar o valor de venda em leilão.

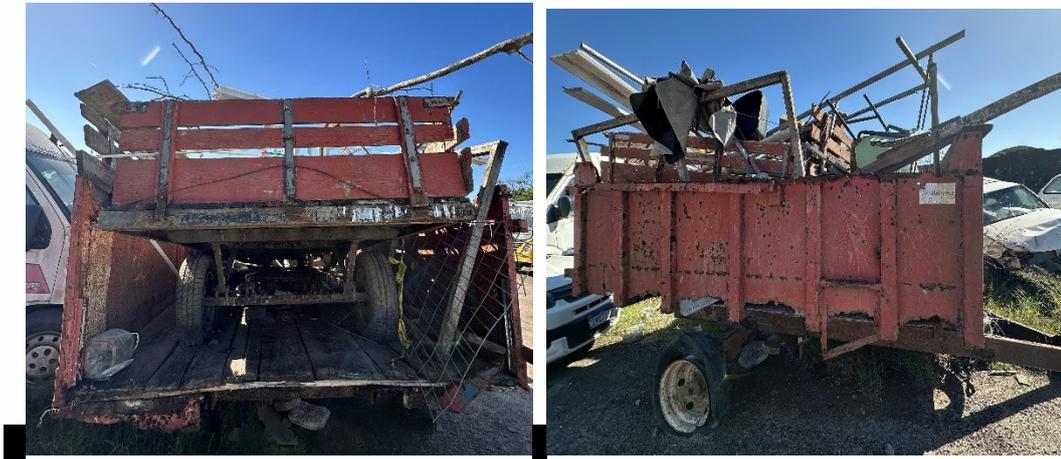
3.1 CAÇAMBA AGRÍCOLA B40F – 2014 E SUCATAS DIVERSAS

Estado estrutural crítico. O bem está parado, sem uso e funcionamento. Em ruim estado de conservação. Pintura com marcas, amassados e riscos. Apresenta diversas marcas de ferrugem. Necessita reparos e pode estar faltando peças.

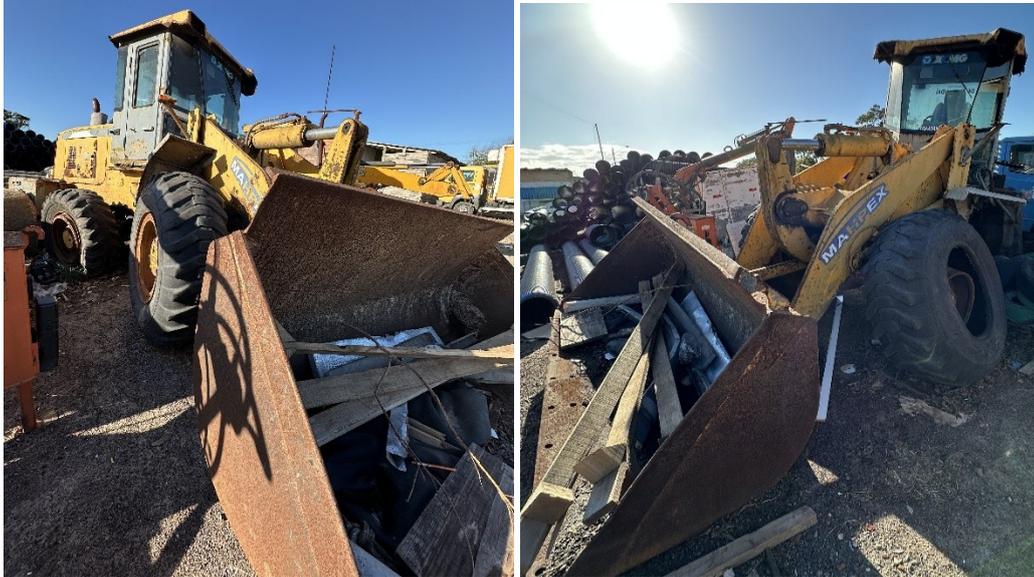
3.2 PÁ CARREGADEIRA XCMG – LW300 - 2011

Problema grave na transmissão. O bem está parado, sem uso e funcionamento. Em ruim estado de conservação. Pintura com marcas, amassados e riscos. Componentes plásticos e borrachas apresenta sinais de ressecamento pelo tempo. Apresenta diversas marcas de ferrugem. Necessita reparos e pode estar faltando peças. Pneus ruins.

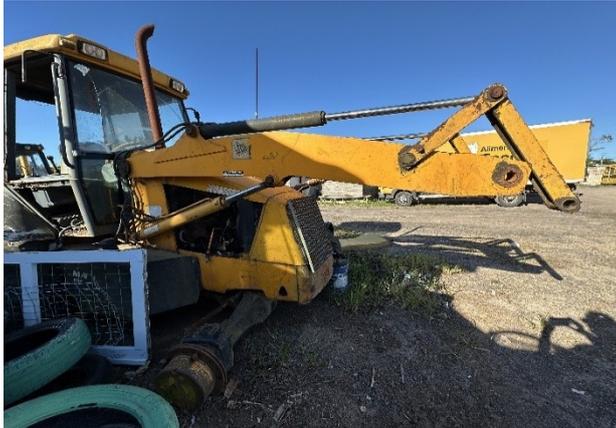
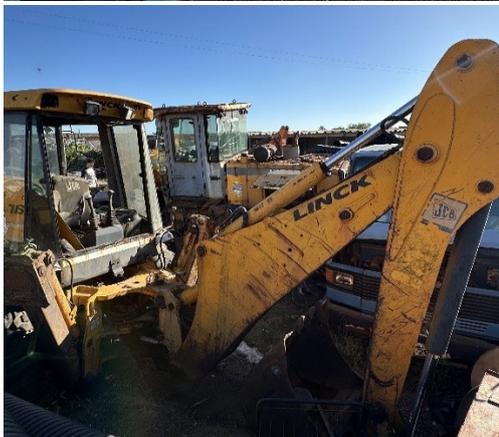
3.3 RETROESCAVADEIRA JCB – 2007

Problema de perda de força no motor, bomba e bicos. O bem está parado, sem uso e funcionamento. Em ruim estado de conservação. Pintura com marcas, amassados e riscos. Componentes plásticos e borrachas apresenta sinais de ressecamento pelo tempo. Apresenta diversas marcas de ferrugem. Necessita reparos e pode estar faltando peças. Pneus ruins. Sem concha.

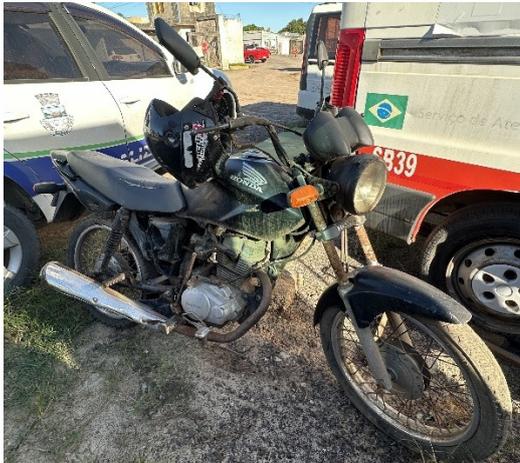
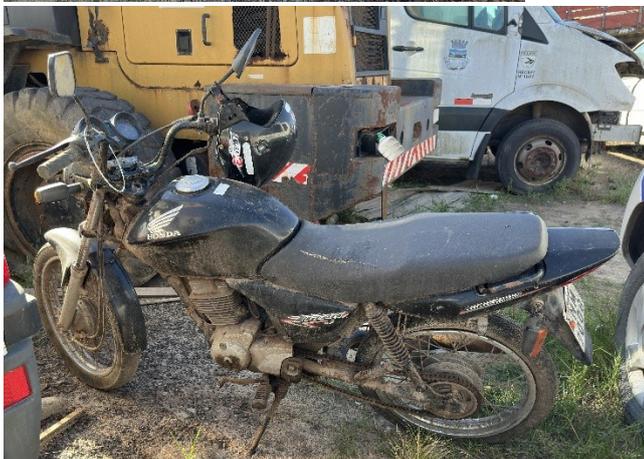
3.4 HONDA/ CG 150 TITAN KS

Problema na transmissão. O bem está parado, sem uso e funcionamento. Em ruim estado de conservação. Pintura com marcas, amassados e riscos. Componentes plásticos e borrachas apresenta sinais de ressecamento pelo tempo. Apresenta diversas marcas de ferrugem. Necessita reparos e pode estar faltando peças. Pneus ruins.

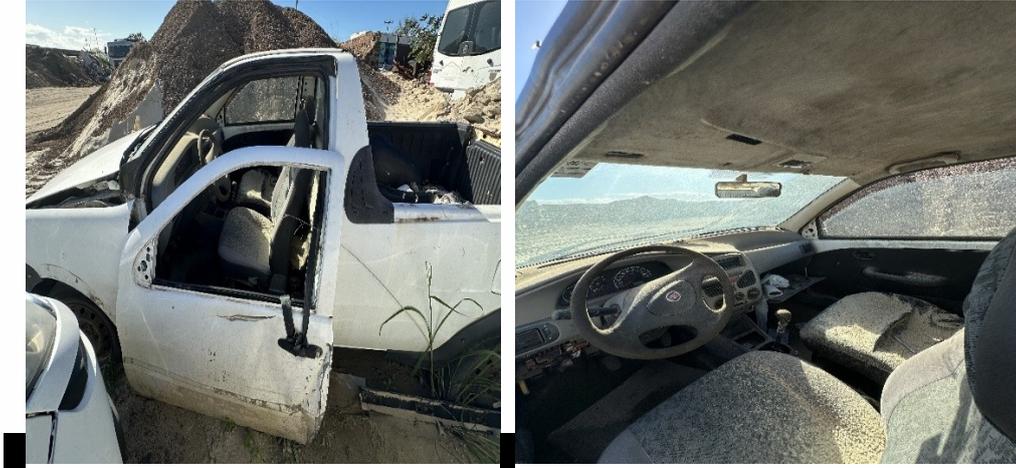
3.5 FIAT/STRADA FIRE FLEX

Problema crítico na caixa de marchas, freios e suspensão. O bem está parado, sem uso e funcionamento. Em péssimo estado de conservação. Pintura com marcas, amassados e riscos. Componentes plásticos e borrachas apresenta sinais de ressecamento pelo tempo. Apresenta diversas marcas de ferrugem. Necessita reparos e pode estar faltando peças. Pneus ruins. Porta caída. Forração interna ruim.

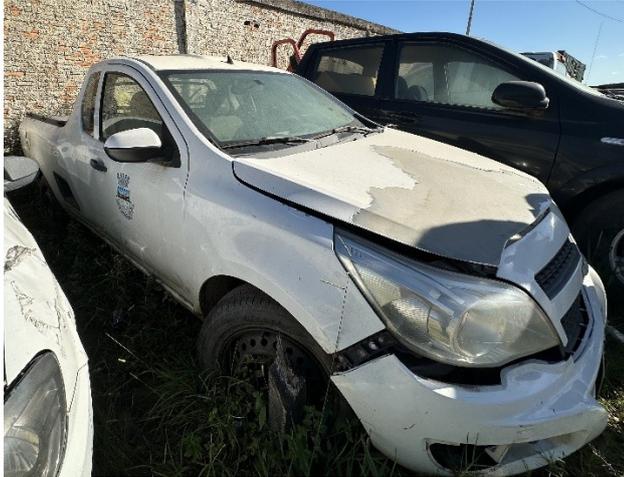
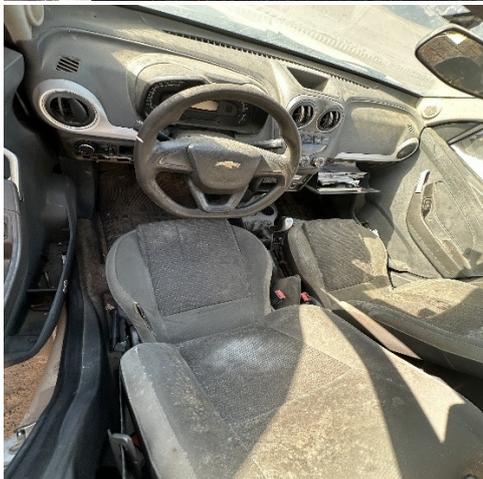
3.6 CHEVROLET/MONTANA LS

Estrutura interior comprometida e problema no alternador. O bem está parado, sem uso e funcionamento. Em ruim estado de conservação. Pintura com marcas, amassados e riscos. Componentes plásticos e borrachas apresenta sinais de ressecamento pelo tempo. Apresenta diversas marcas de ferrugem. Necessita reparos e pode estar faltando peças. Pneus ruins. Forração interna ruim. Parachoque dianteiro quebrado.

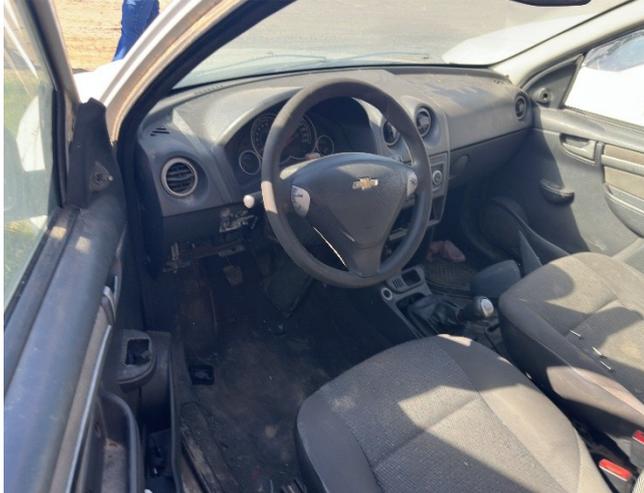
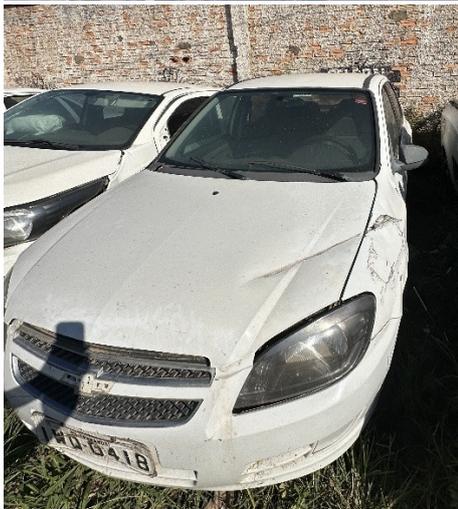
3.7 CHEVROLET/CELTA 1.0 L LT

Problema na suspensão, caixa de marchas e junta queimada. O bem está parado, sem uso e funcionamento. Em ruim estado de conservação. Pintura com marcas, amassados e riscos. Componentes plásticos e borrachas apresenta sinais de ressecamento pelo tempo. Apresenta diversas marcas de ferrugem. Necessita reparos e pode estar faltando peças. Pneus ruins. Forração interna ruim.

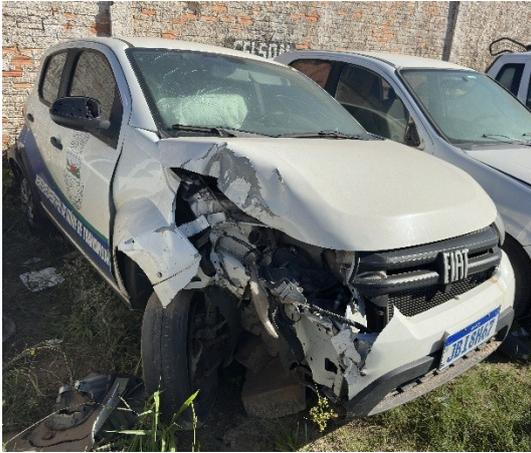
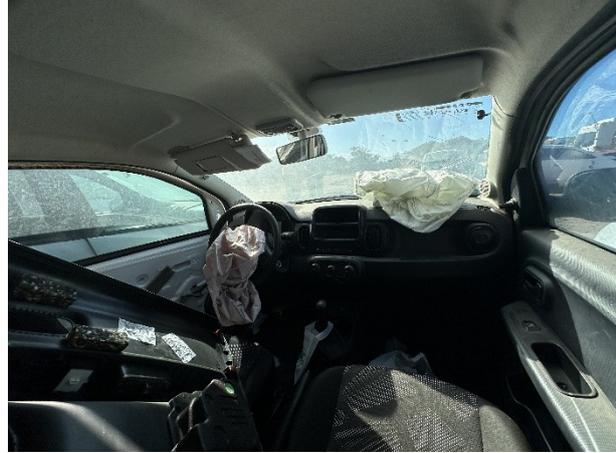
3.8 FIAT/MOBI LIKE

O veículo acidentado, de grande monta, em péssimo estado de conservação. Encontra-se parado ao tempo. Diversos danos na lataria. Pintura manchada desbotada e com risco. Parachoque dianteiro. Pneus ruins. Forração interna danificada. Airbag acionados. Faltam peças diversas. Necessita de muitos reparos.

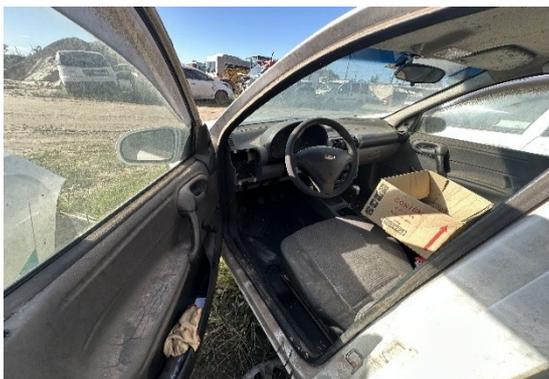
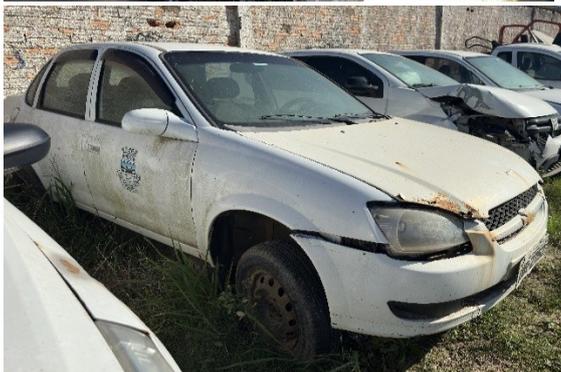
3.9 CHEVROLET/CLASSIC LS

Problema grave no motor. O bem está parado, sem uso e funcionamento. Em ruim estado de conservação. Pintura com marcas, amassados e riscos. Componentes plásticos e borrachas apresenta sinais de ressecamento pelo tempo. Apresenta diversas marcas de ferrugem. Necessita reparos e pode estar faltando peças. Pneus ruins. Forração interna ruim.

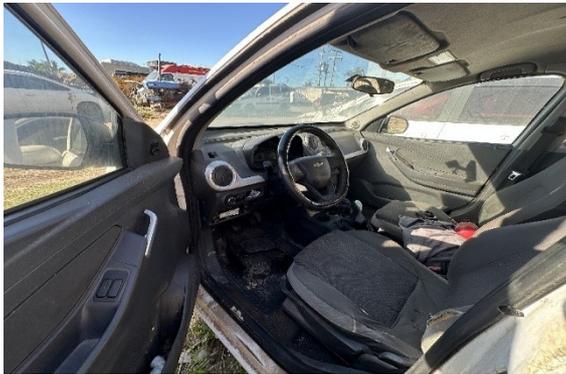
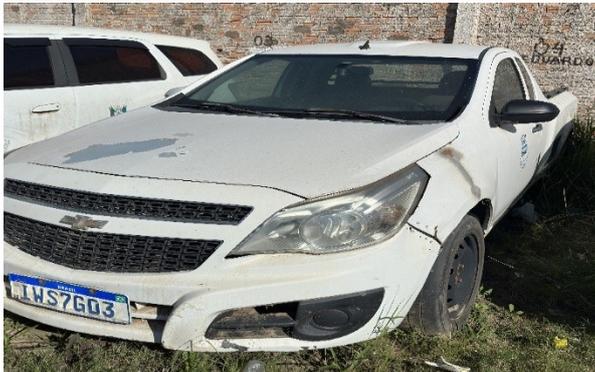
3.10 CHEVROLET/MONTANA LS

Problema grave no motor. O bem está parado, sem uso e funcionamento. Em ruim estado de conservação. Pintura com marcas, amassados e riscos. Componentes plásticos e borrachas apresenta sinais de ressecamento pelo tempo. Apresenta diversas marcas de ferrugem. Necessita reparos e pode estar faltando peças. Pneus ruins. Forração interna ruim.

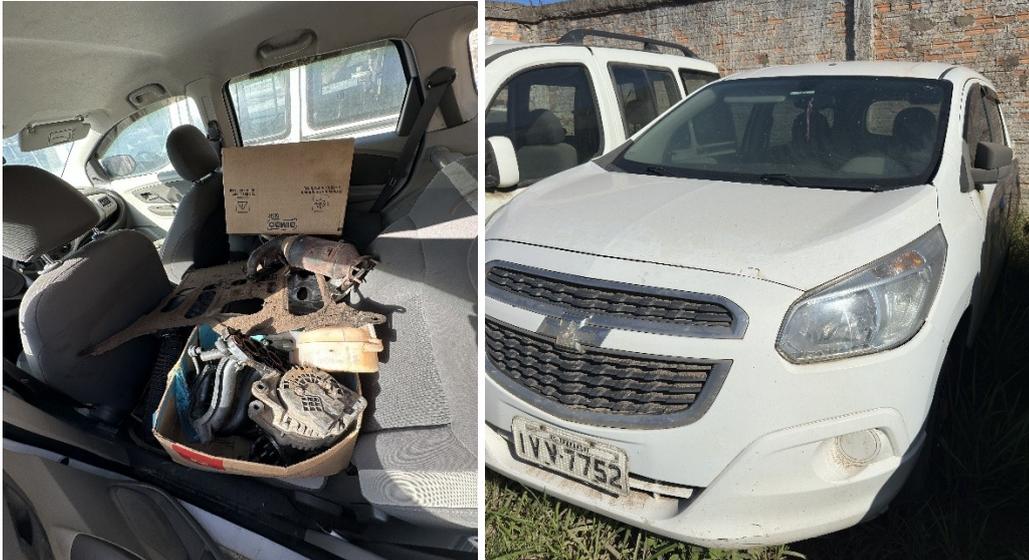
3.11 CHEVROLET/SPIN 1.8 L MT LT

Problema grave no motor. Motor desmontado. O bem está parado, sem uso e funcionamento. Em ruim estado de conservação. Pintura com marcas, amassados e riscos. Componentes plásticos e borrachas apresenta sinais de ressecamento pelo tempo. Apresenta diversas marcas de ferrugem. Necessita reparos e pode estar faltando peças. Pneus ruins. Forração interna ruim.

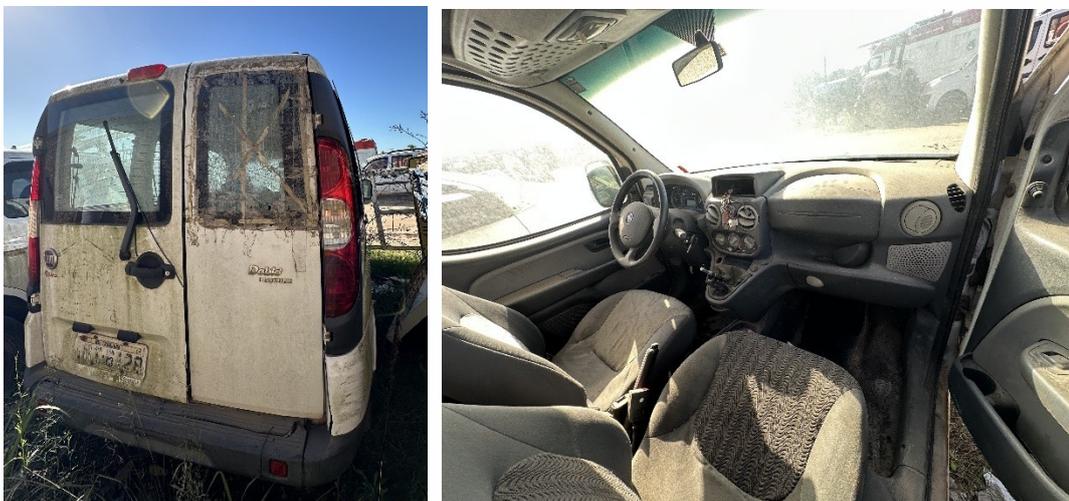
3.12 FIAT/DOBLO ESSENCE 1.8

Problema grave no motor. Vidro traseiro quebrado. O bem está parado, sem uso e funcionamento. Em ruim estado de conservação. Pintura com marcas, amassados e riscos. Componentes plásticos e borrachas apresenta sinais de ressecamento pelo tempo. Apresenta diversas marcas de ferrugem. Necessita reparos e pode estar faltando peças. Pneus ruins. Forração interna ruim.

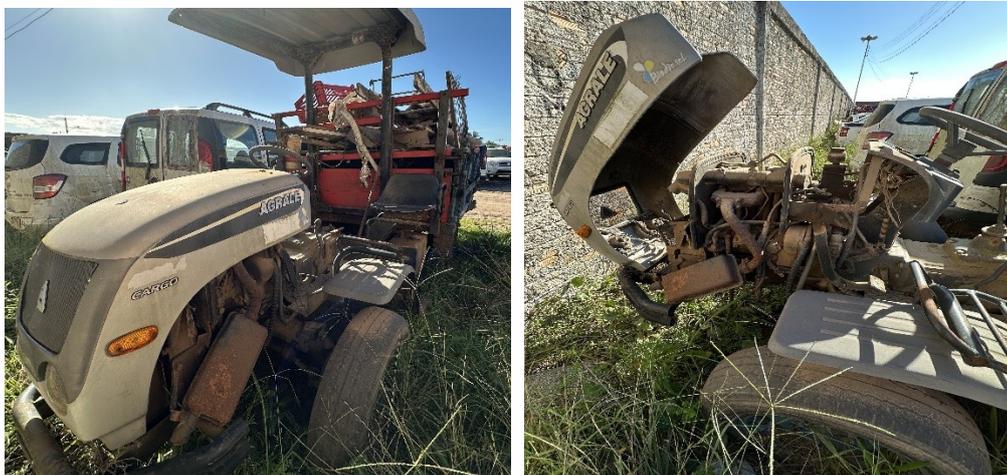
3.13 TRATOR AGRALE – 2014 E SUCATAS

Problema estrutural, arranque e caixa de marchas. Falta banco do motorista. O bem está parado, sem uso e funcionamento. Em ruim estado de conservação. Pintura com marcas, amassados e riscos. Componentes plásticos e borrachas apresenta sinais de ressecamento pelo tempo. Apresenta diversas marcas de ferrugem. Necessita reparos e pode estar faltando peças. Pneus ruins.

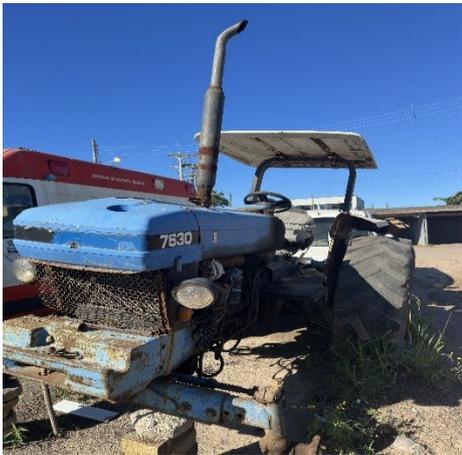
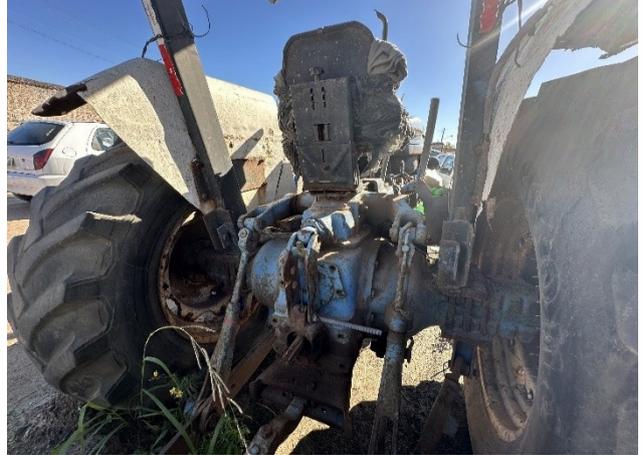
3.14 TRATOR NEW HOLLAND 7630 - 1997

Problema grave no motor. Falta pneu e roda dianteira. O bem está parado, sem uso e funcionamento. Em ruim estado de conservação. Pintura com marcas, amassados e riscos. Componentes plásticos e borrachas apresenta sinais de ressecamento pelo tempo. Apresenta diversas marcas de ferrugem. Necessita reparos e pode estar faltando peças. Pneus ruins.

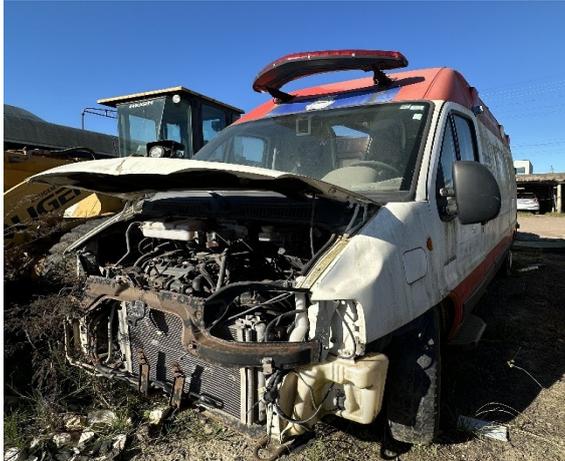
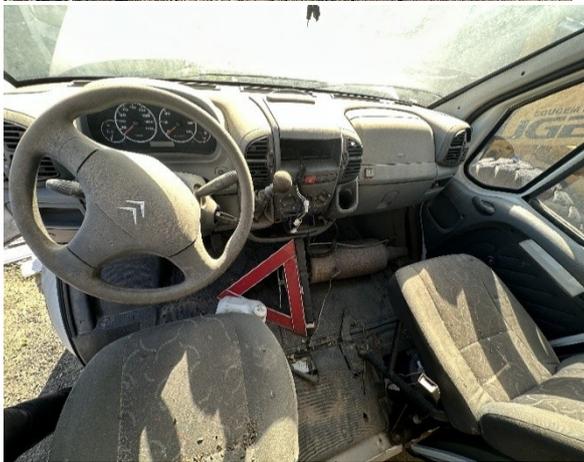
3.15 CITROEN/JUMPER RONTANAMB – AMBULÂNCIA

Problema grave no motor. Vidro traseiro quebrado. Porta lateral com defeito. Falta parachoque dianteiro. Motor desmontado. O bem está parado, sem uso e funcionamento. Em ruim estado de conservação. Pintura com marcas, amassados e riscos. Componentes plásticos e borrachas apresenta sinais de ressecamento pelo tempo. Apresenta diversas marcas de ferrugem. Necessita reparos e pode estar faltando peças. Pneus ruins. Forração interna ruim.

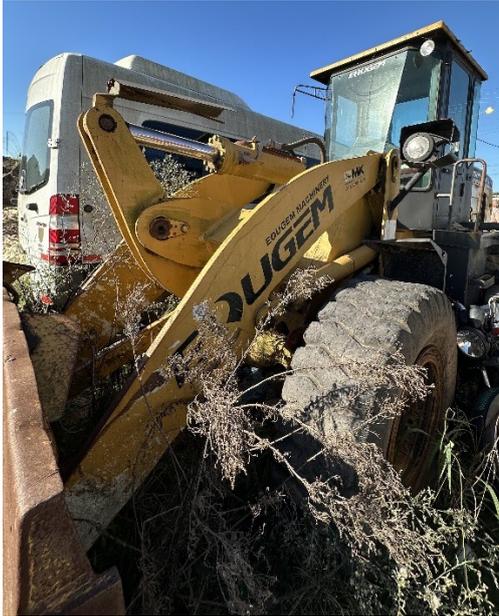
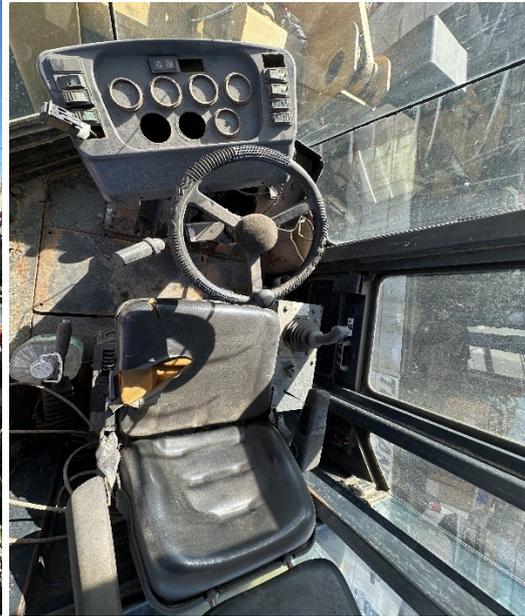
3.16 PÁ CARREGADEIRA ELUGEM – 0J636- 2016

Problema estrutural, arranque e caixa de marcha. O bem está parado, sem uso e funcionamento. Em ruim estado de conservação. Pintura com marcas, amassados e riscos. Componentes plásticos e borrachas apresenta sinais de ressecamento pelo tempo. Apresenta diversas marcas de ferrugem. Necessita reparos e pode estar faltando peças. Pneus ruins. Forração interna ruim.

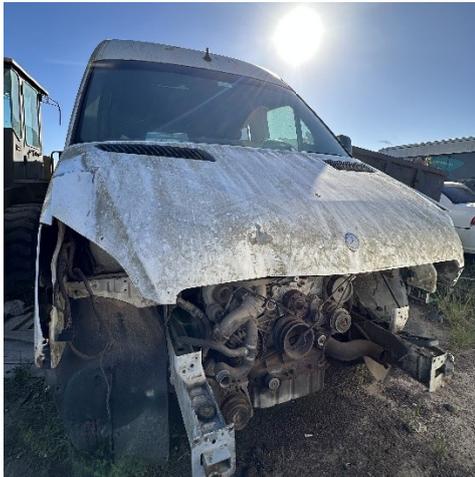
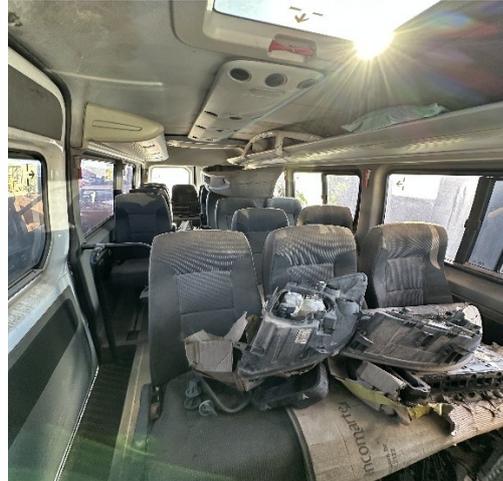
3.17 I/M.BENZ 515 CDI SPRINTER M

Problema grave no motor. Infiltração no teto. Falta para-choque dianteiro. Motor parcialmente desmontado. O bem está parado, sem uso e funcionamento. Em ruim estado de conservação. Pintura com marcas, amassados e riscos. Componentes plásticos e borrachas apresenta sinais de ressecamento pelo tempo. Apresenta diversas marcas de ferrugem. Necessita reparos e pode estar faltando peças. Pneus ruins. Forração interna ruim.

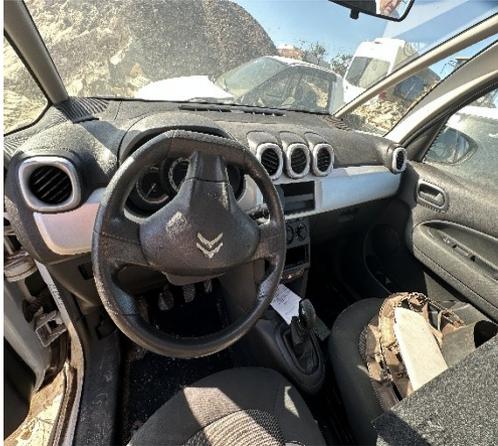
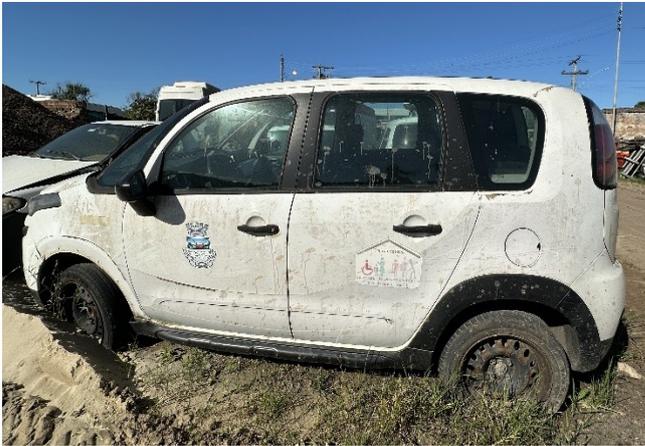
3.18 CITROEN/ AIRCROSS START MT

Problema grave no motor e no bloco. O bem está parado, sem uso e funcionamento. Em ruim estado de conservação. Pintura com marcas, amassados e riscos. Componentes plásticos e borrachas apresenta sinais de ressecamento pelo tempo. Apresenta diversas marcas de ferrugem. Necessita reparos e pode estar faltando peças. Pneus ruins. Forração interna ruim.

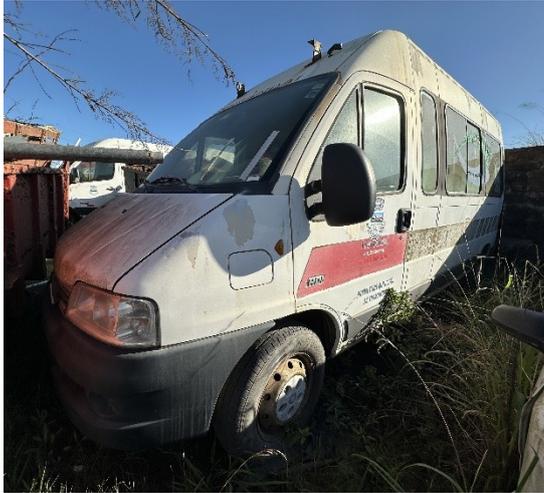
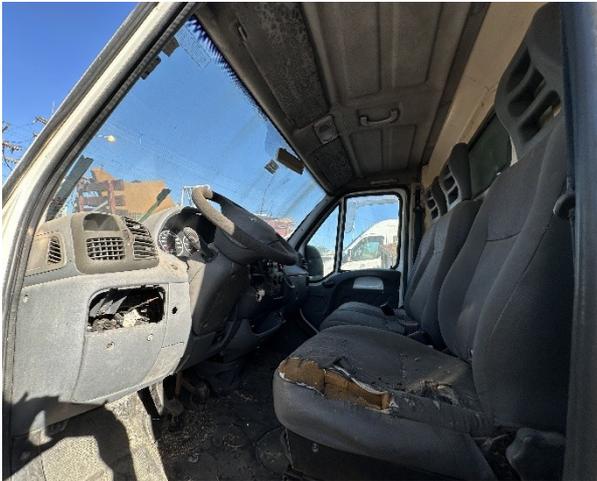
3.19 PEUGEOT/ BOXER HDI TCA AM - AMBULÂNCIA

Problema grave no motor. Motor desmontado. O bem está parado, sem uso e funcionamento. Em ruim estado de conservação. Pintura com marcas, amassados e riscos. Componentes plásticos e borrachas apresenta sinais de ressecamento pelo tempo. Apresenta diversas marcas de ferrugem. Necessita reparos e pode estar faltando peças. Pneus ruins. Forração interna ruim.

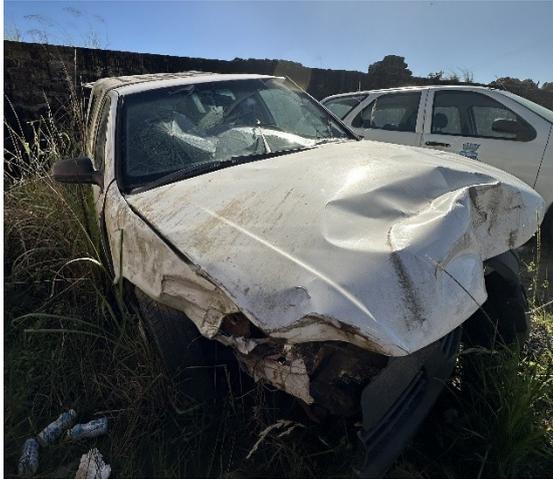
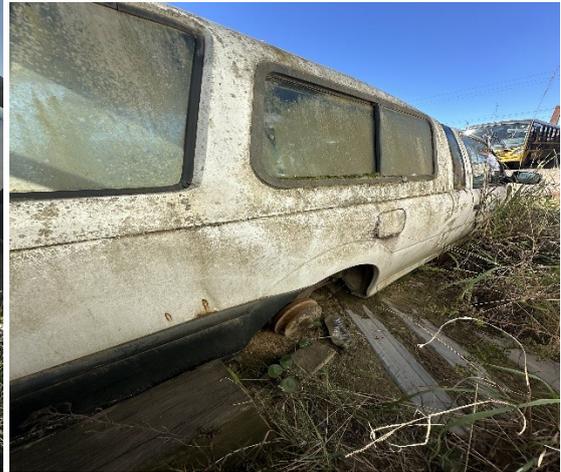
3.20 VW/SAVEIRO 1.6

O veículo acidentado de grande monta. Falta rodas e pneus. Em péssimo estado de conservação. Encontra-se parado ao tempo. Diversos danos na lataria. Pintura manchada desbotada e com risco. Parachoque dianteiro e traseiro danificados. Forração interna danificada. Estofamento danificado. Painel de instrumentos danificados. Faltam peças diversas. Necessita de muitos reparos.

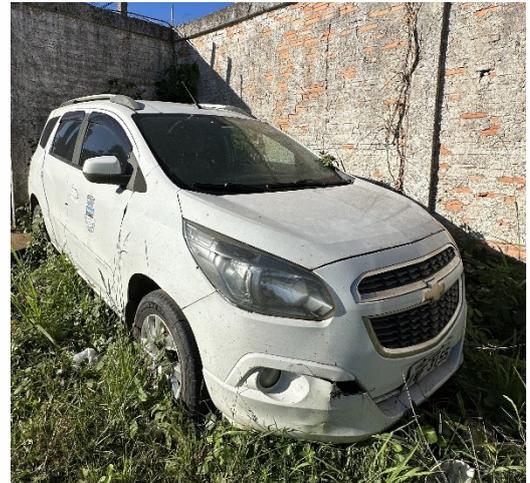
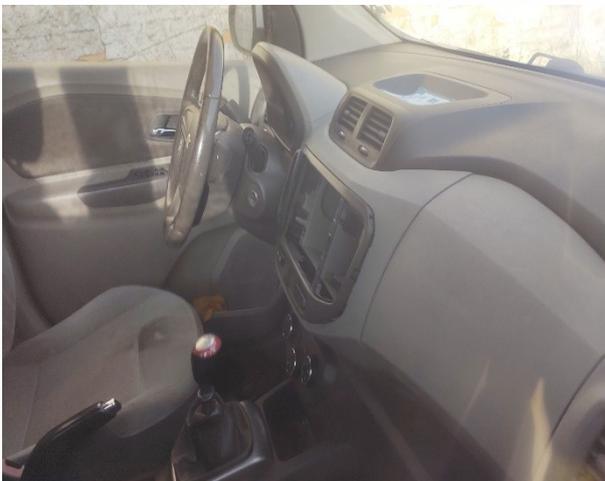
3.21 CHEVROLET/SPIN 1.8 L MT LTZ

Problema grave no motor. O bem está parado, sem uso e funcionamento. Em ruim estado de conservação. Pintura com marcas, amassados e riscos. Componentes plásticos e borrachas apresenta sinais de ressecamento pelo tempo. Apresenta diversas marcas de ferrugem. Necessita reparos e pode estar faltando peças. Pneus ruins. Forração interna ruim.

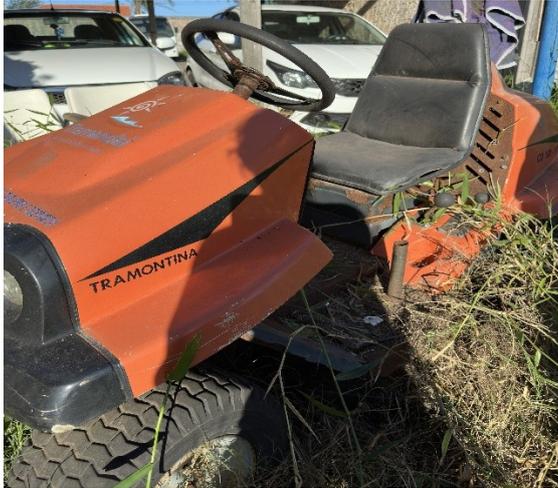
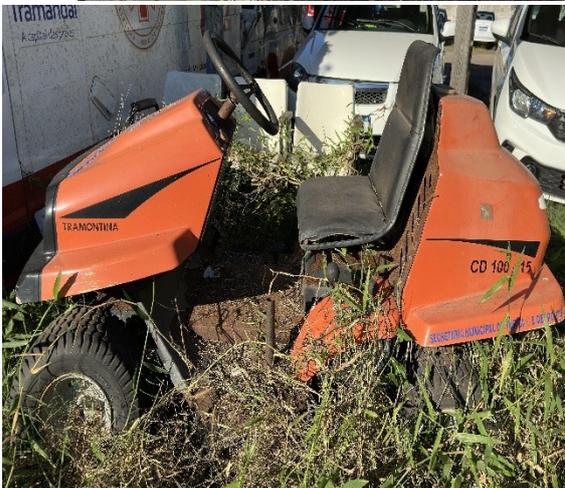
3.22 TRATOR ROCADEIRA TRAMONTINA - 69647

Problema grave no motor. O bem está parado, sem uso e funcionamento. Em ruim estado de conservação. Pintura com marcas, amassados e riscos. Componentes plásticos e borrachas apresenta sinais de ressecamento pelo tempo. Apresenta diversas marcas de ferrugem. Necessita reparos e pode estar faltando peças.

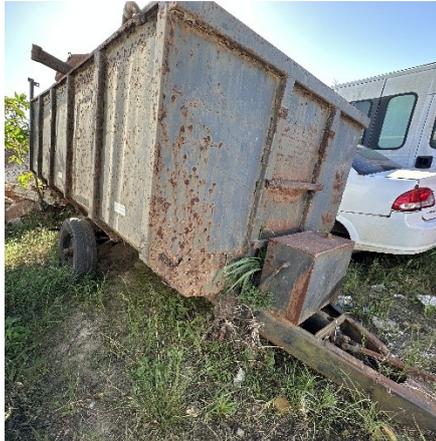
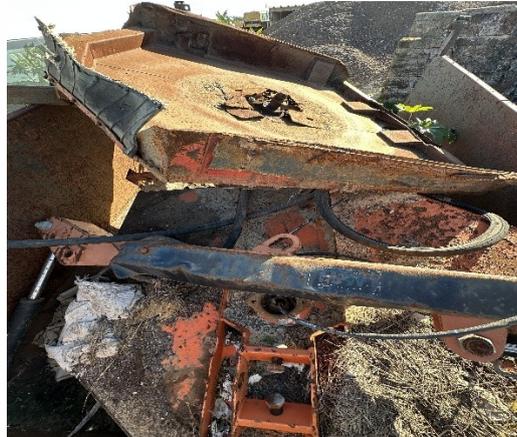
3.23 CARROÇÃO RODA SIMPLES BASCULANTE E ROCADEIRA PARA TRATOR

Bens inservíveis e obsoletos, desmontados com possibilidade de peças faltantes. Estado geral crítico. Apresenta marcas de ferrugem e desgastes pelo tempo.

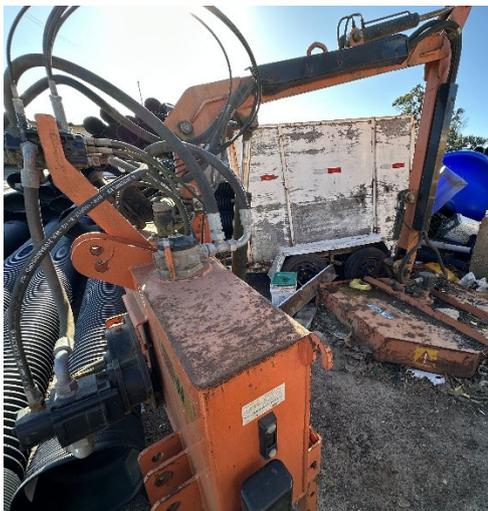
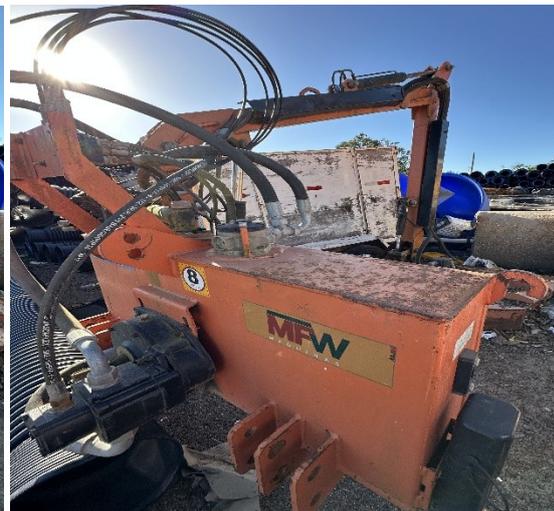
3.24 ROCADEIRA ARTICULADA MFW - 2019

Bem inservível e obsoleto, desmontado com possibilidade de peças faltantes. Estado geral crítico. Apresenta marcas de ferrugem e desgastes pelo tempo.

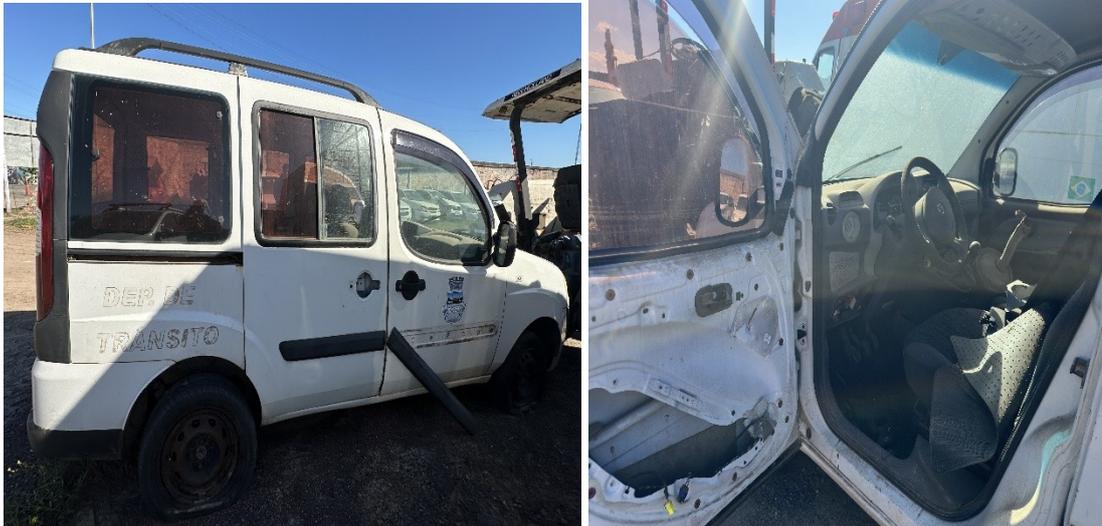
3.25 FIAT/DOBLO ESSENCE 1.8

Problema na suspensão, no freio, no ar condicionado e na abertura das portas. O bem está parado, sem uso e funcionamento. Em ruim estado de conservação. Pintura com marcas, amassados e riscos. Componentes plásticos e borrachas apresenta sinais de ressecamento pelo tempo. Apresenta diversas marcas de ferrugem. Necessita reparos e pode estar faltando peças. Pneus ruins. Forração interna ruim.

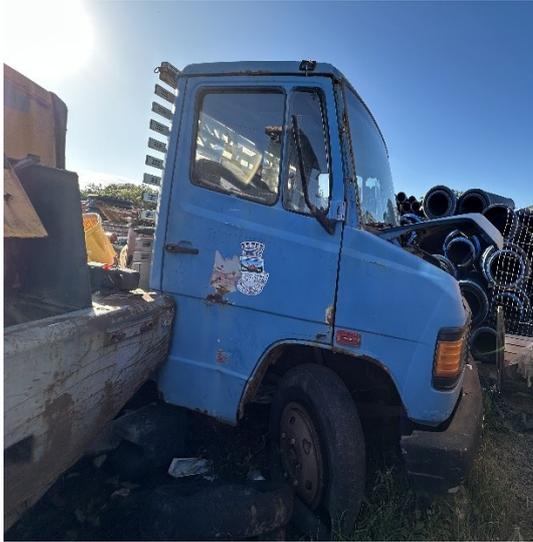
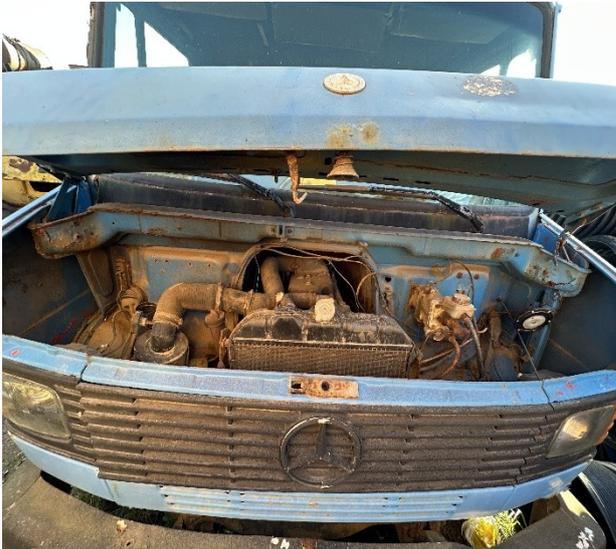
3.26 M.BENZ/CAMINHÃO MB 608 (L608 D)

Problema nos freios. Estado geral comprometido. O bem está parado, sem uso e funcionamento. Em ruim estado de conservação. Pintura com marcas, amassados e riscos. Componentes plásticos e borrachas apresenta sinais de ressecamento pelo tempo. Apresenta diversas marcas de ferrugem. Necessita reparos e pode estar faltando peças. Pneus ruins. Forração interna ruim.

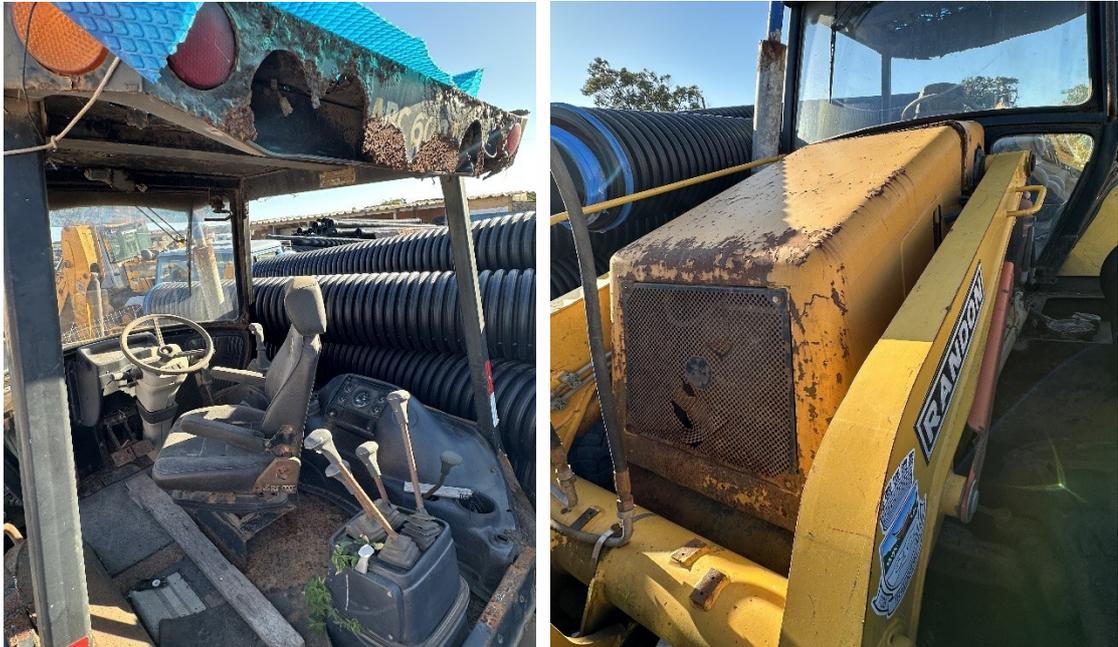
3.27 RETROESCAVADEIRA RANDON RK 406 - 2013

Problema nas mangueiras hidráulicas. Estruturalmente comprometida. O bem está parado, sem uso e funcionamento. Em ruim estado de conservação. Pintura com marcas, amassados e riscos. Componentes plásticos e borrachas apresenta sinais de ressecamento pelo tempo. Apresenta diversas marcas de ferrugem. Necessita reparos e pode estar faltando peças. Pneus ruins. Forração interna ruim.

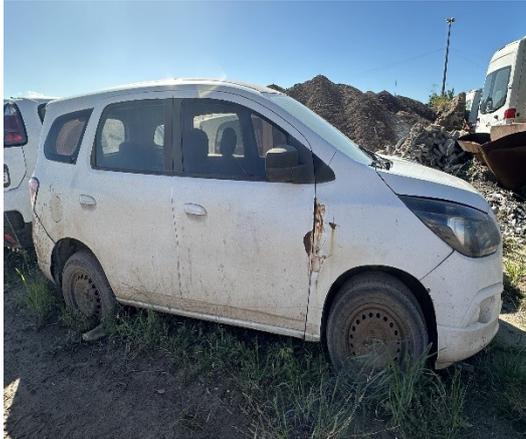
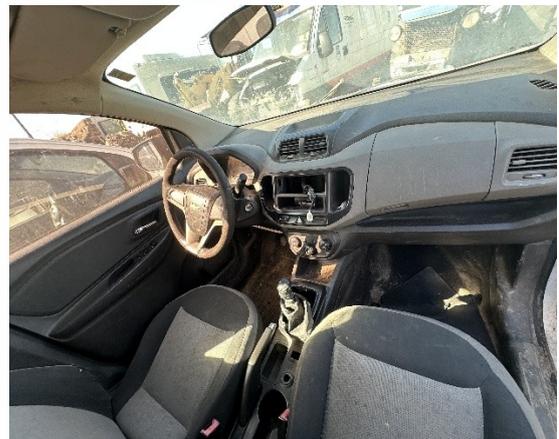
3.28 CHEVROLET/ SPIN 1.8L MT LT

Problema grave no motor. Parachoque traseiro quebrado. O bem está parado, sem uso e funcionamento. Em ruim estado de conservação. Pintura com marcas, amassados e riscos. Componentes plásticos e borrachas apresenta sinais de ressecamento pelo tempo. Apresenta diversas marcas de ferrugem. Necessita reparos e pode estar faltando peças. Pneus ruins. Forração interna ruim.

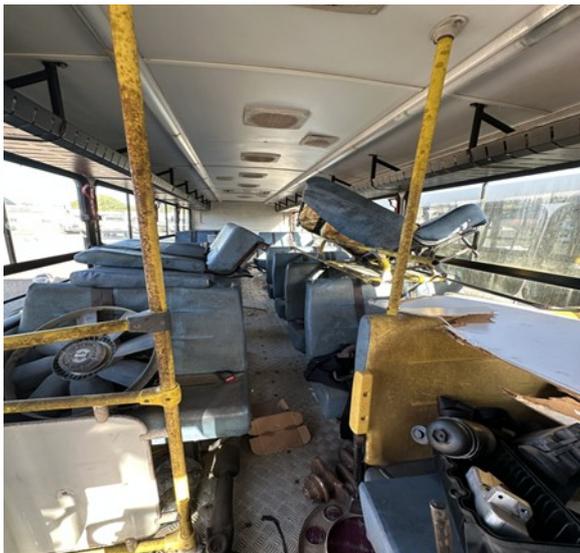
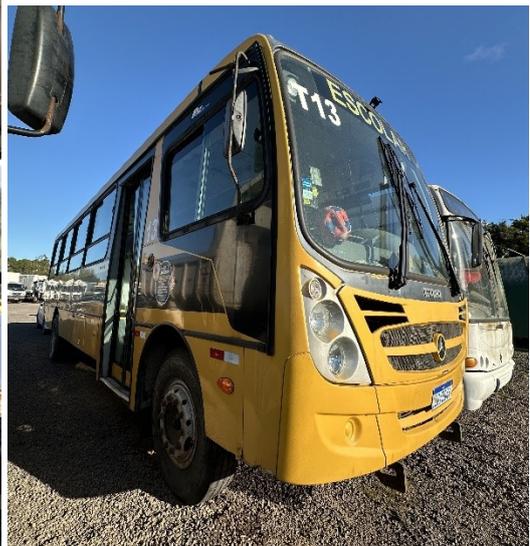
3.29 ONIBUS MERCEDES BENZ OF 1519R.ORE

Problema grave no motor. O bem está parado, sem uso e funcionamento. Bancos avariados. Em ruim estado de conservação. Pintura com marcas, amassados e riscos. Componentes plásticos e borrachas apresenta sinais de ressecamento pelo tempo. Apresenta diversas marcas de ferrugem. Necessita reparos e pode estar faltando peças. Pneus ruins. Forração interna ruim.

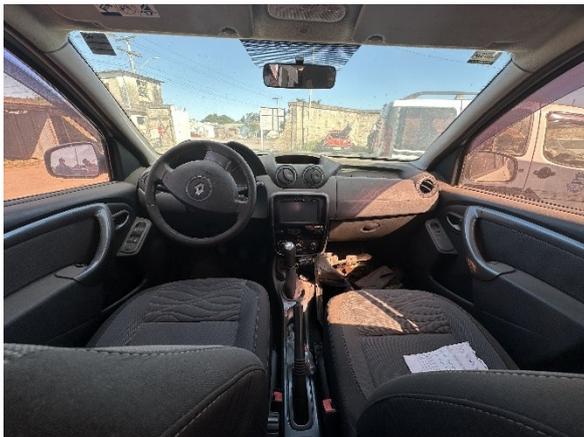
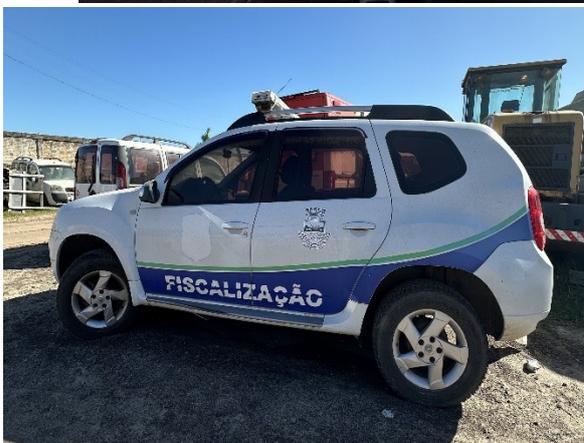
3.30 RENAULT/DUSTER 16 D 4X2

Problema grave no motor e suspensão. O bem está parado, sem uso e funcionamento. Em ruim estado de conservação. Pintura com marcas, amassados e riscos. Componentes plásticos e borrachas apresenta sinais de ressecamento pelo tempo. Apresenta diversas marcas de ferrugem. Precisa reparos e pode estar faltando peças. Pneus ruins. Forração interna ruim.

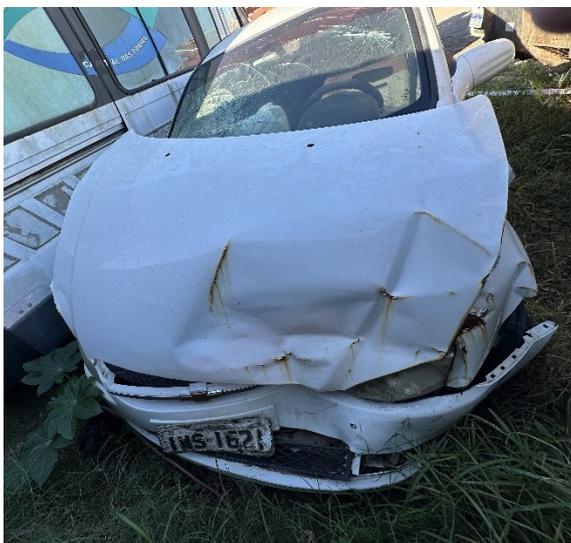
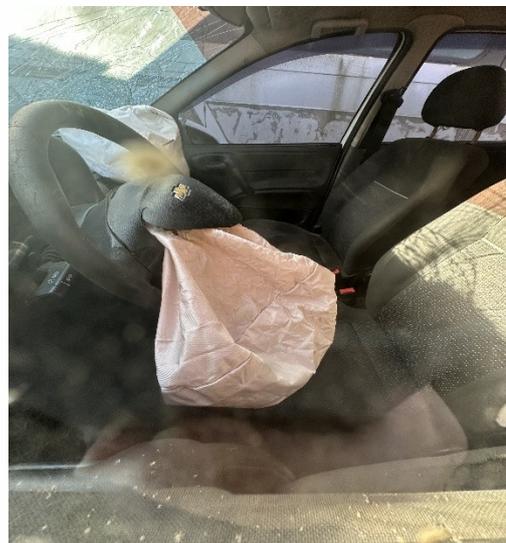
3.31 I/CHEVROLET CLASSIC LS

O veículo acidentado de grande monta. Em péssimo estado de conservação. Encontra-se parado ao tempo. Diversos danos na lataria. Pintura manchada desbotada e com riscos. Parachoque dianteiro danificado. Parabrisa quebrado. Falta rodas e pneus. Airbag acionados. Forração interna danificada. Estofamento danificado. Painel de instrumentos danificados Péssimo estado de conservação. Não foi possível testar o funcionamento da parte mecânica, elétrica e demais componentes. Faltam peças diversas. Precisa de muitos reparos.

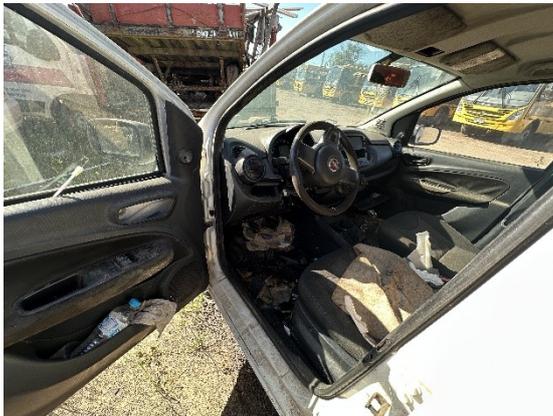
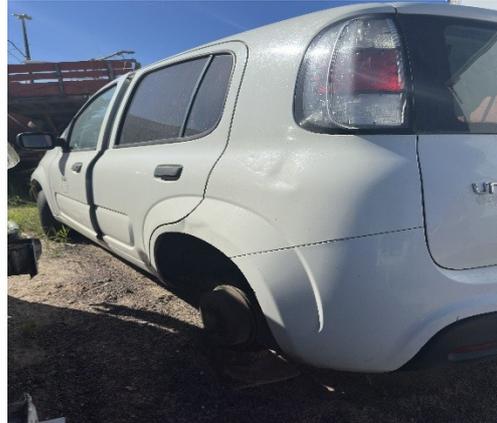
3.32 FIAT/UNO ATTRACTIVE 1.0

Problema de embreagem. Faltam pneus e rodas. O bem está parado, sem uso e funcionamento. Em ruim estado de conservação. Pintura com marcas, amassados e riscos. Componentes plásticos e borrachas apresenta sinais de ressecamento pelo tempo. Apresenta diversas marcas de ferrugem. Necessita reparos e pode estar faltando peças. Forração interna ruim.

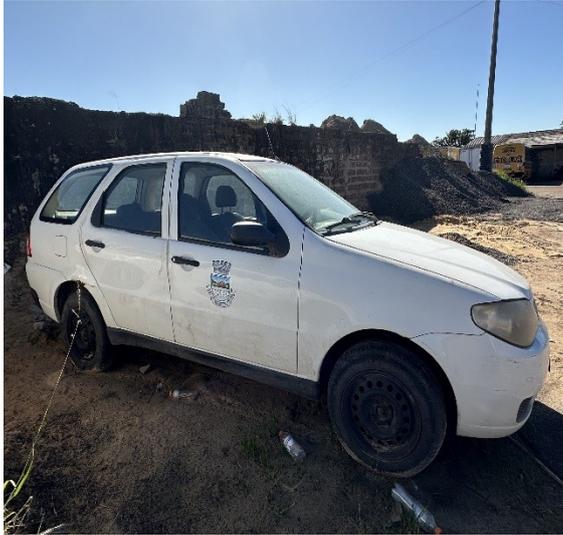
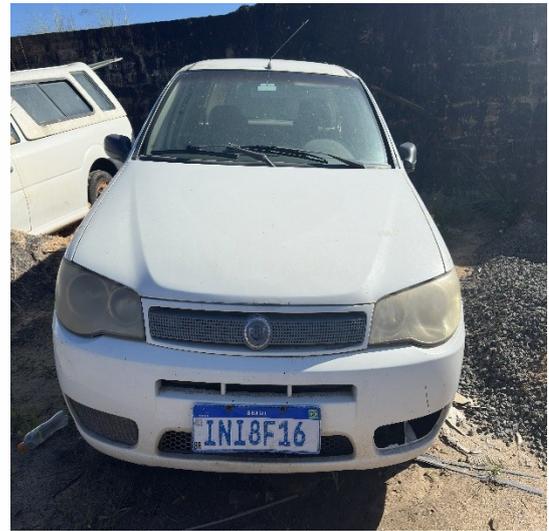
3.33 FIAT/PALIO WEEK ELX FLEX

Problema na caixa de transmissão. O bem está parado, sem uso e funcionamento. Em ruim estado de conservação. Pintura com marcas, amassados e riscos. Componentes plásticos e borrachas apresenta sinais de ressecamento pelo tempo. Apresenta diversas marcas de ferrugem. Precisa reparos e pode estar faltando peças. Pneus ruins. Forração interna ruim.

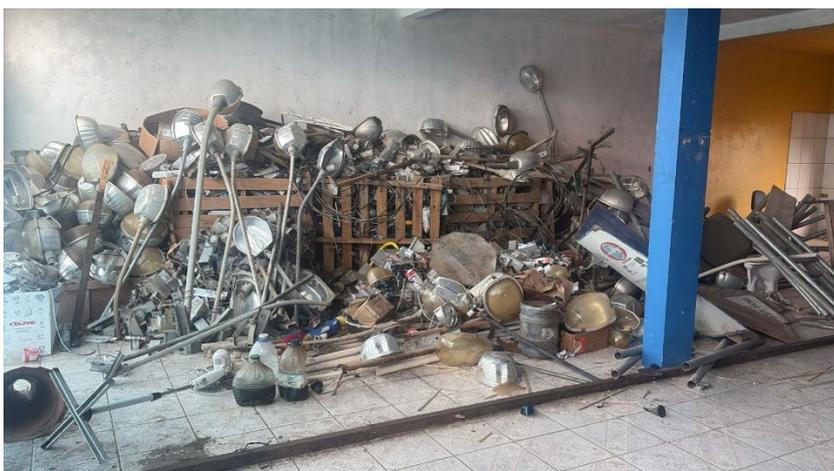
3.34 REATORES E LUMINARIAS

Bem inservível e obsoleto.

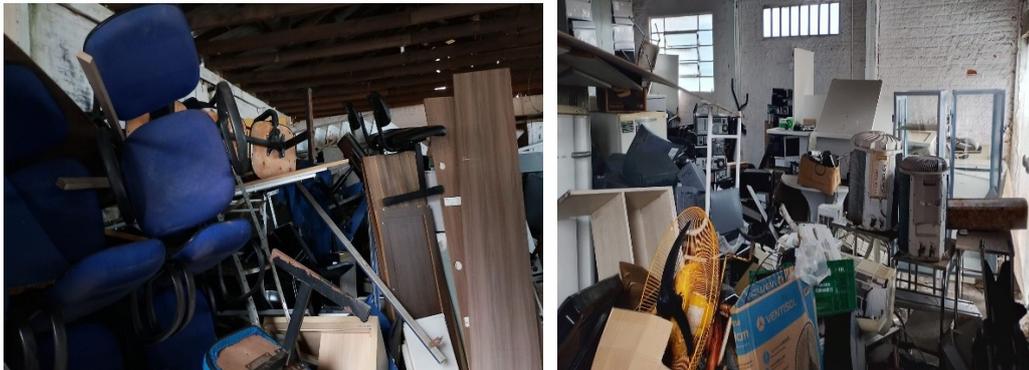
3.35 SUCATAS DIVERSAS

Bens em desuso, sem funcionamento ou utilização, alguns encontram-se desmontados com possibilidade de peças faltantes.
